## Rücknahme-Kriterien

# Lichtmaschinen/Altteile

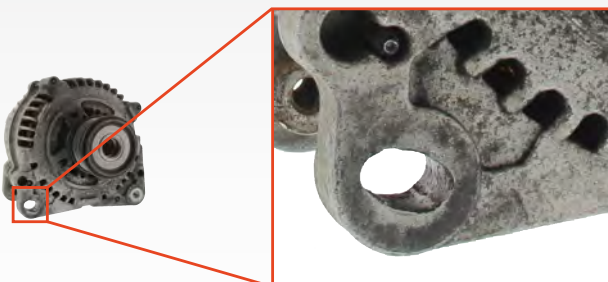
Befestigung deformiert

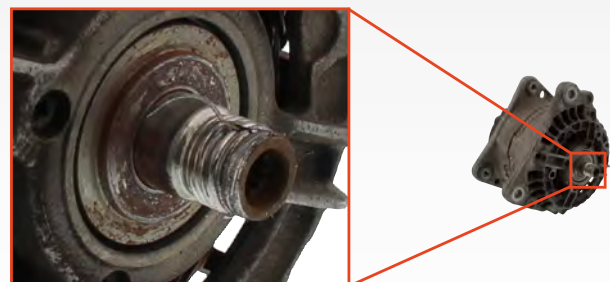
Rotorgewinde defekt

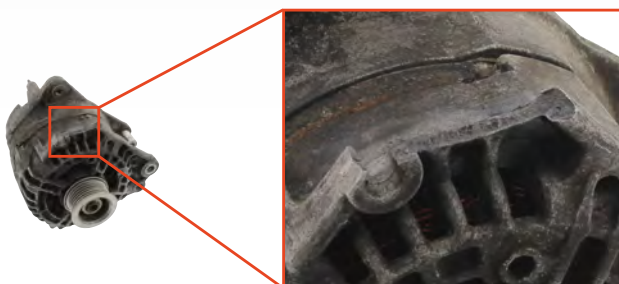
Befestigung gebrochen

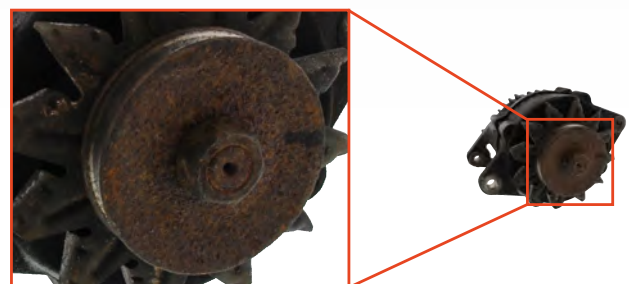
Starke Korrosion

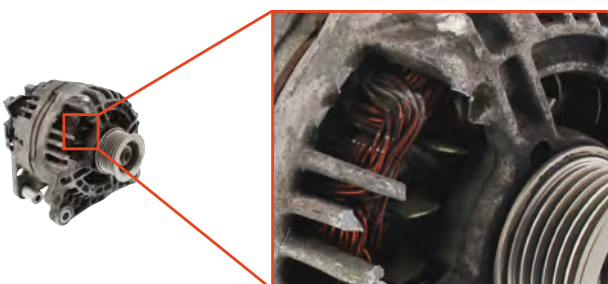
Gehäuse stark beschädigt

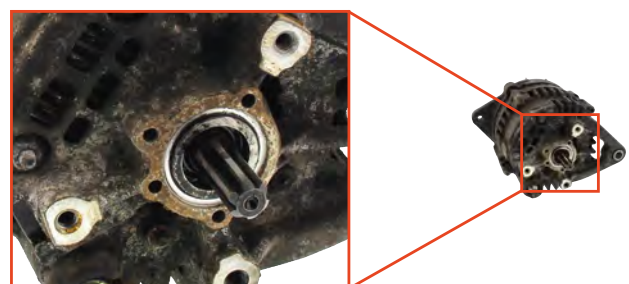
Vakuumpumpe fehlt
